Муниципальное автономное общеобразовательное учреждение
муниципального образования города Нягани
«Общеобразовательная средняя школа №3»

ПАСПОРТ ДОСТУПНОСТИ
объекта социальной инфраструктуры

АКТ ОБСЛЕДОВАНИЯ объекта социальной инфраструктуры К ПАСПОРТУ ДОСТУПНОСТИ ОСИ

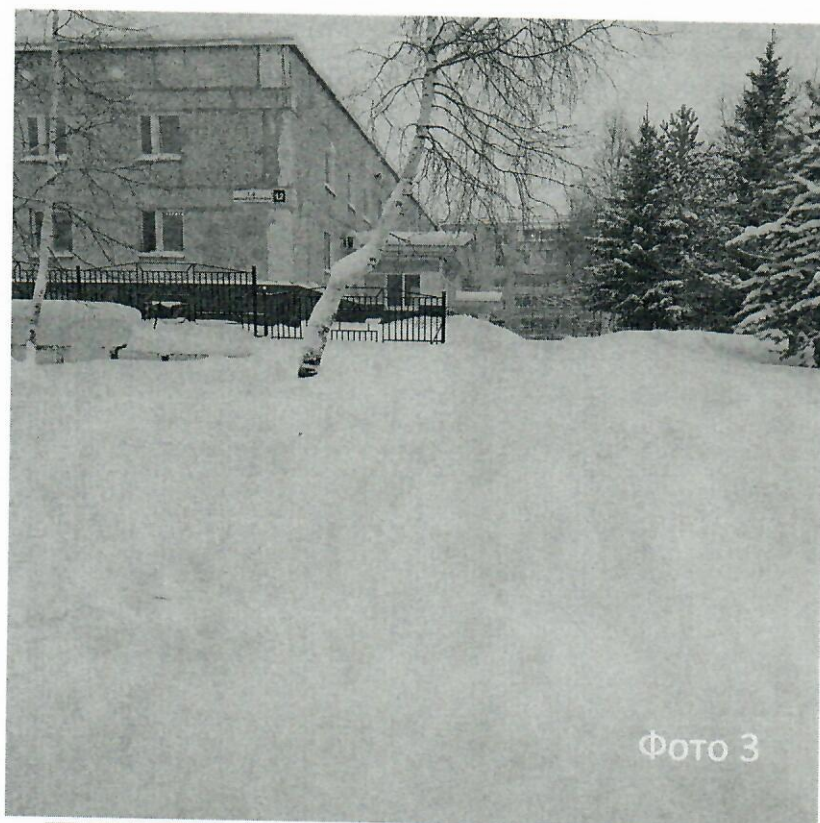
ФОТО 3

Наименование структурно-функциональной зоны	Состояние доступности* (к пункту 3.4 Акта обследования ОСИ)	Приложение		Рекомендации по адаптации (вид работы)** к пункту 4.1 Акта обследования ОСИ
		№ на плане	№ фото	
Путь следования к объекту, территории, прилегающей к зданию	ДЧ-И(Г,О,У,) ДУ(К,С)	-	1,2,3,4,5	Текущий ремонт

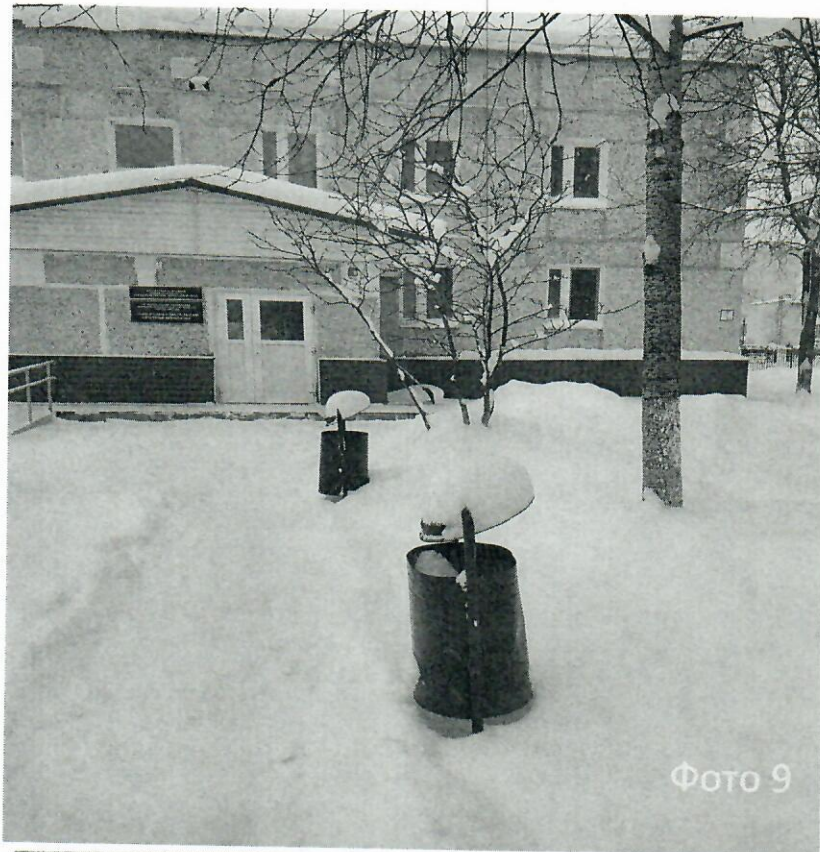
Фото 9

Наименование структурно- функциональной зоны	Состояние доступности* (к пункту 3.4 Акта обследования ОСИ)	Приложение		Рекомендации по адаптации (вид работы)** к пункту 4.1 Акта обследования ОСИ
		№ на плане	№ фото	
Вход в здание	ДУ (С, Г, У) ДЧ-И (К, О)	-	9,10	Текущий ремонт

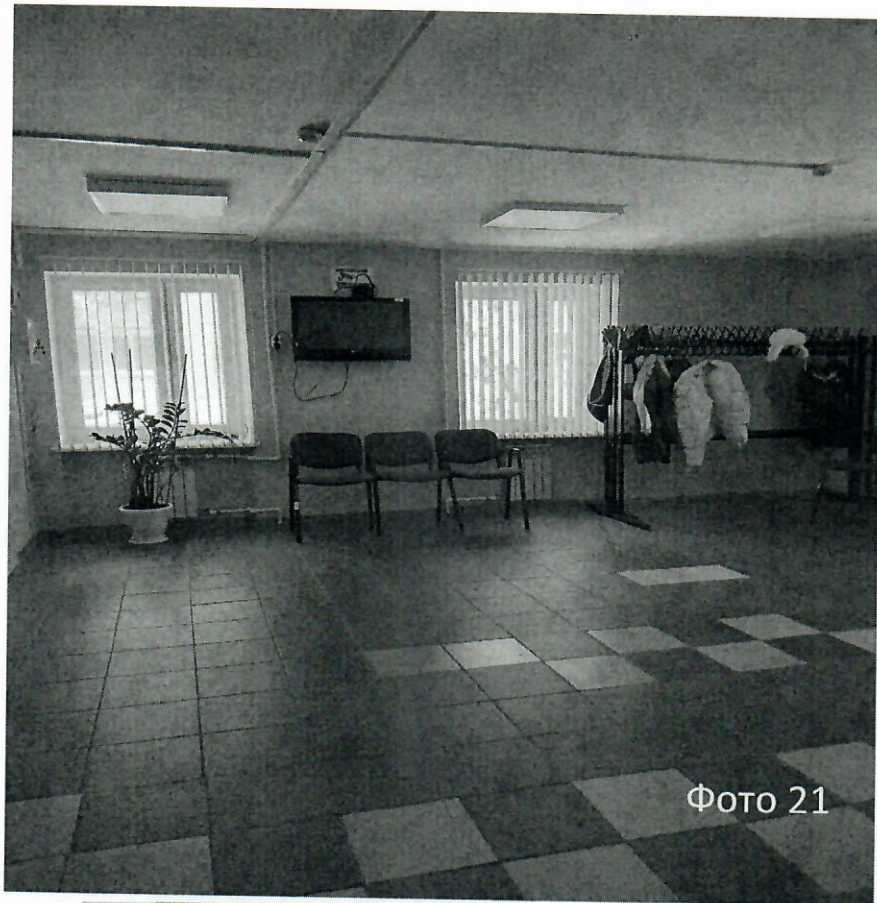
ΦΟΤΟ 21

Наименование структурно-функциональной зоны	Состояние доступности* (к пункту 3.4 Акта обследования ОСИ)	Приложение		Рекомендации по адаптации (вид работы)** к пункту 4.1 Акта обследования ОСИ
		№ на плане	№ фото	
Пути движения в здании (в т.ч. пути эвакуации)	ДУ (С, Г, У) ДЧ-И (К, О)	-	21,22,23,24,40	Текущий ремонт

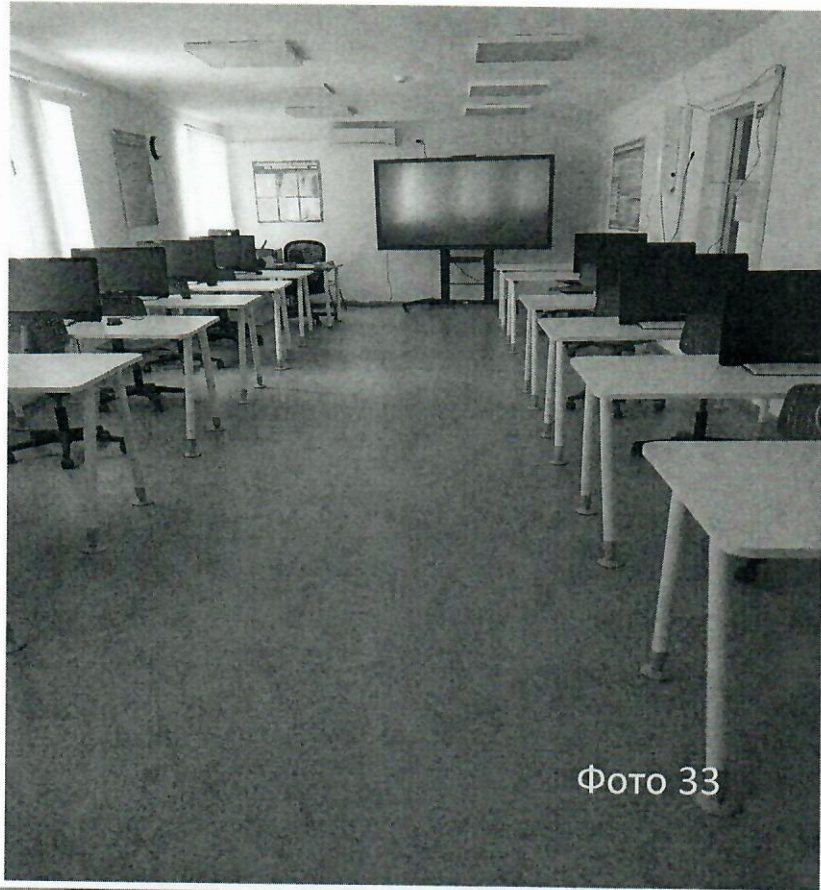
Φοτο 33

Наименование структурно-функциональной зоны	Состояние доступности* (к пункту 3.4 Акта обследования ОСИ)	Приложение		Рекомендации по адаптации (вид работы)** к пункту 4.1 Акта обследования ОСИ
		№ на плане	№ фото	
Учебные классы	ДУ (С, Г, У) ДП-И для К, О	-	33-37	Текущий ремонт
