Муниципальное автономное общеобразовательное учреждение
муниципального образования города Нягани
«Общеобразовательная средняя школа №3»

**ПАСПОРТ ДОСТУПНОСТИ
объекта социальной инфраструктуры**

ПАСПОРТ ДОСТУПНОСТИ объекта социальной инфраструктуры (ОСИ)

АКТ ОБСЛЕДОВАНИЯ объекта социальной инфраструктуры К ПАСПОРТУ ДОСТУПНОСТИ ОСИ

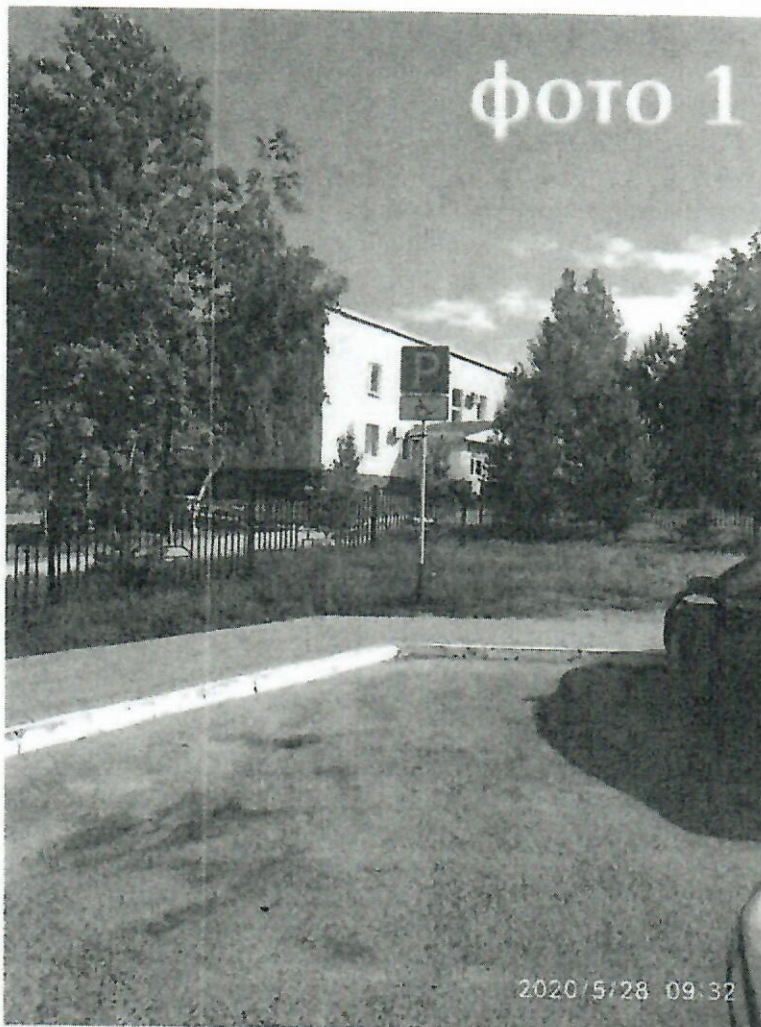
ФОТО 1

Наименование структурно-функциональной зоны	Состояние доступности* (к пункту 3.4 Акта обследования ОСИ)	Приложение		Рекомендации по адаптации (вид работы)** к пункту 4.1 Акта обследования ОСИ
		№ на плане	№ фото	
Путь следования к объекту, территории, прилегающей к зданию	ДЧ-И(К,О,С,Г,У)	-	1,2,3,4,5	Текущий ремонт

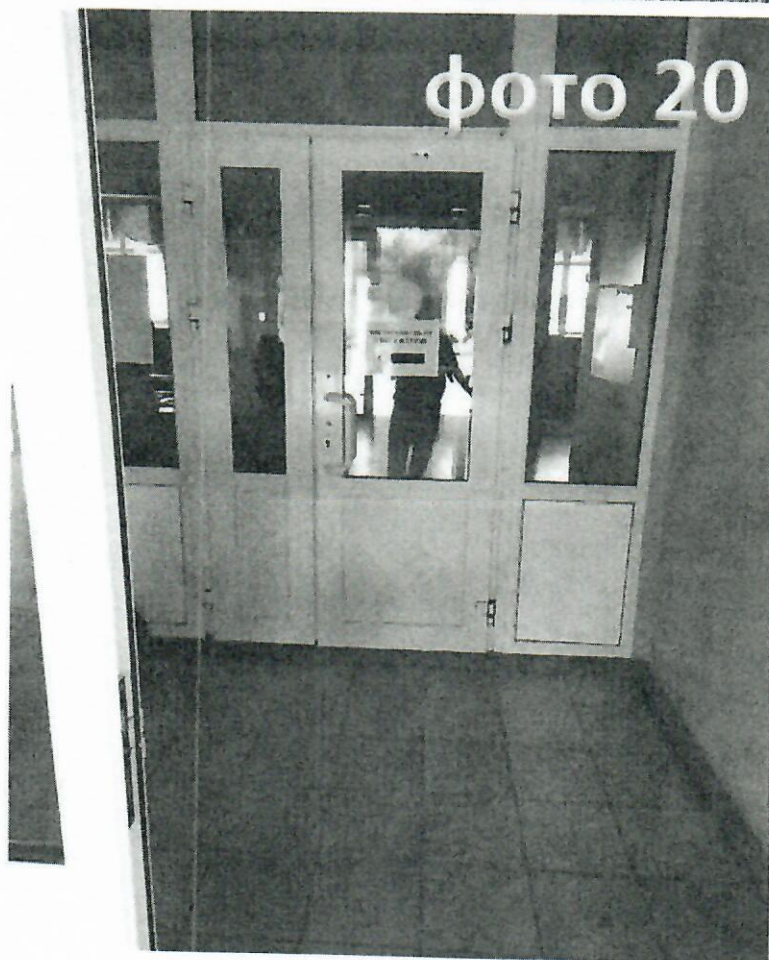
ФОТО 20

высотой более 14 мм. Есть перепад высоты более 14 мм		Установить противосколъязящее покрытие.	
2,5	Тамбур	<u>есть</u>	-	20		К, С, Г, О, У		
	ОБЩИЕ требования к зоне	ГОСТ 5.2.14, ГОСТ Р 52875, ГОСТ 51261; Вход в здание привести в соответствие с п.5.1 СП 59. 13330.2016

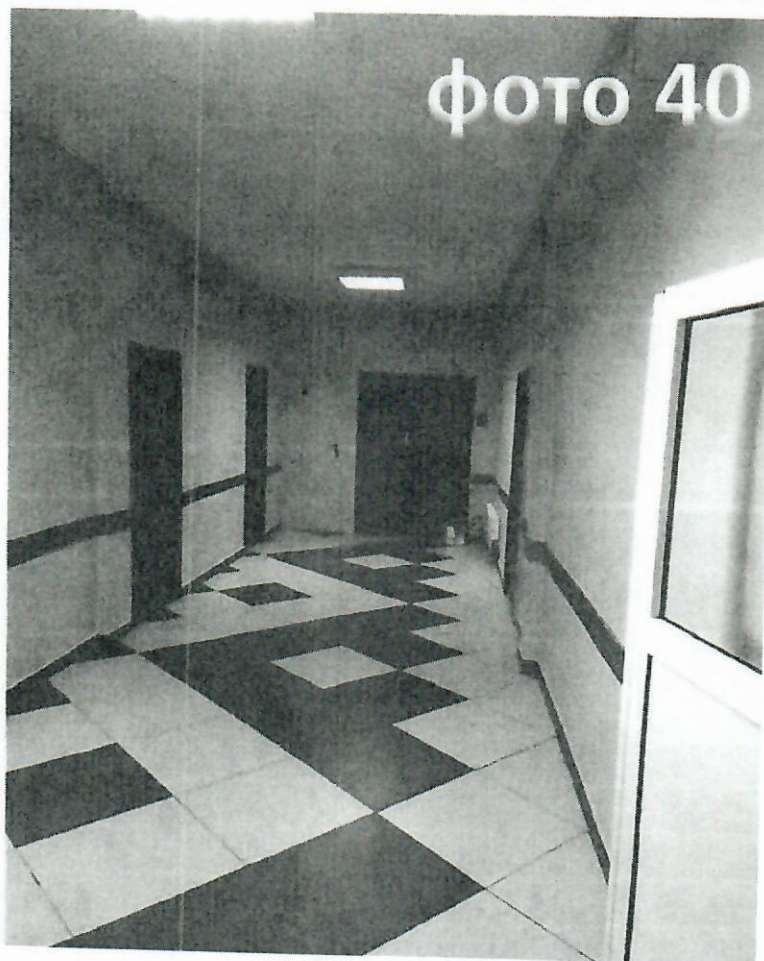
ФОТО 40

3.5	Пути эвакуации (в т.ч. зоны безопасности)	<u>есть</u>	-	9, 14, 15, 17, 27, 32, 40	Эвакуация осуществляется через пять входов - выходов в здание	К, С, Г, О, У		
	ОБЩИЕ требования к зоне	Передвижения в учреждении на колясках возможны, лишь в пределах 1 этажа.

Наименование структурно-функциональной зоны	Состояние доступности* (к пункту 3.4 Акта обследования ОСИ)	Приложение		Рекомендации по адаптации (вид работы)** к пункту 4.1 Акта обследования ОСИ
		№ на плане	№ фото	
Пути движения в здании (в т.ч. пути эвакуации)	ДЧ-И(К,С,Г,У,О)	-	21,22,23,24,40	Текущий ремонт
